# Modell av «Snefrid»

## FDV-dokumentasjon. Utførte restaureringstiltak januar 2025. S Hauland

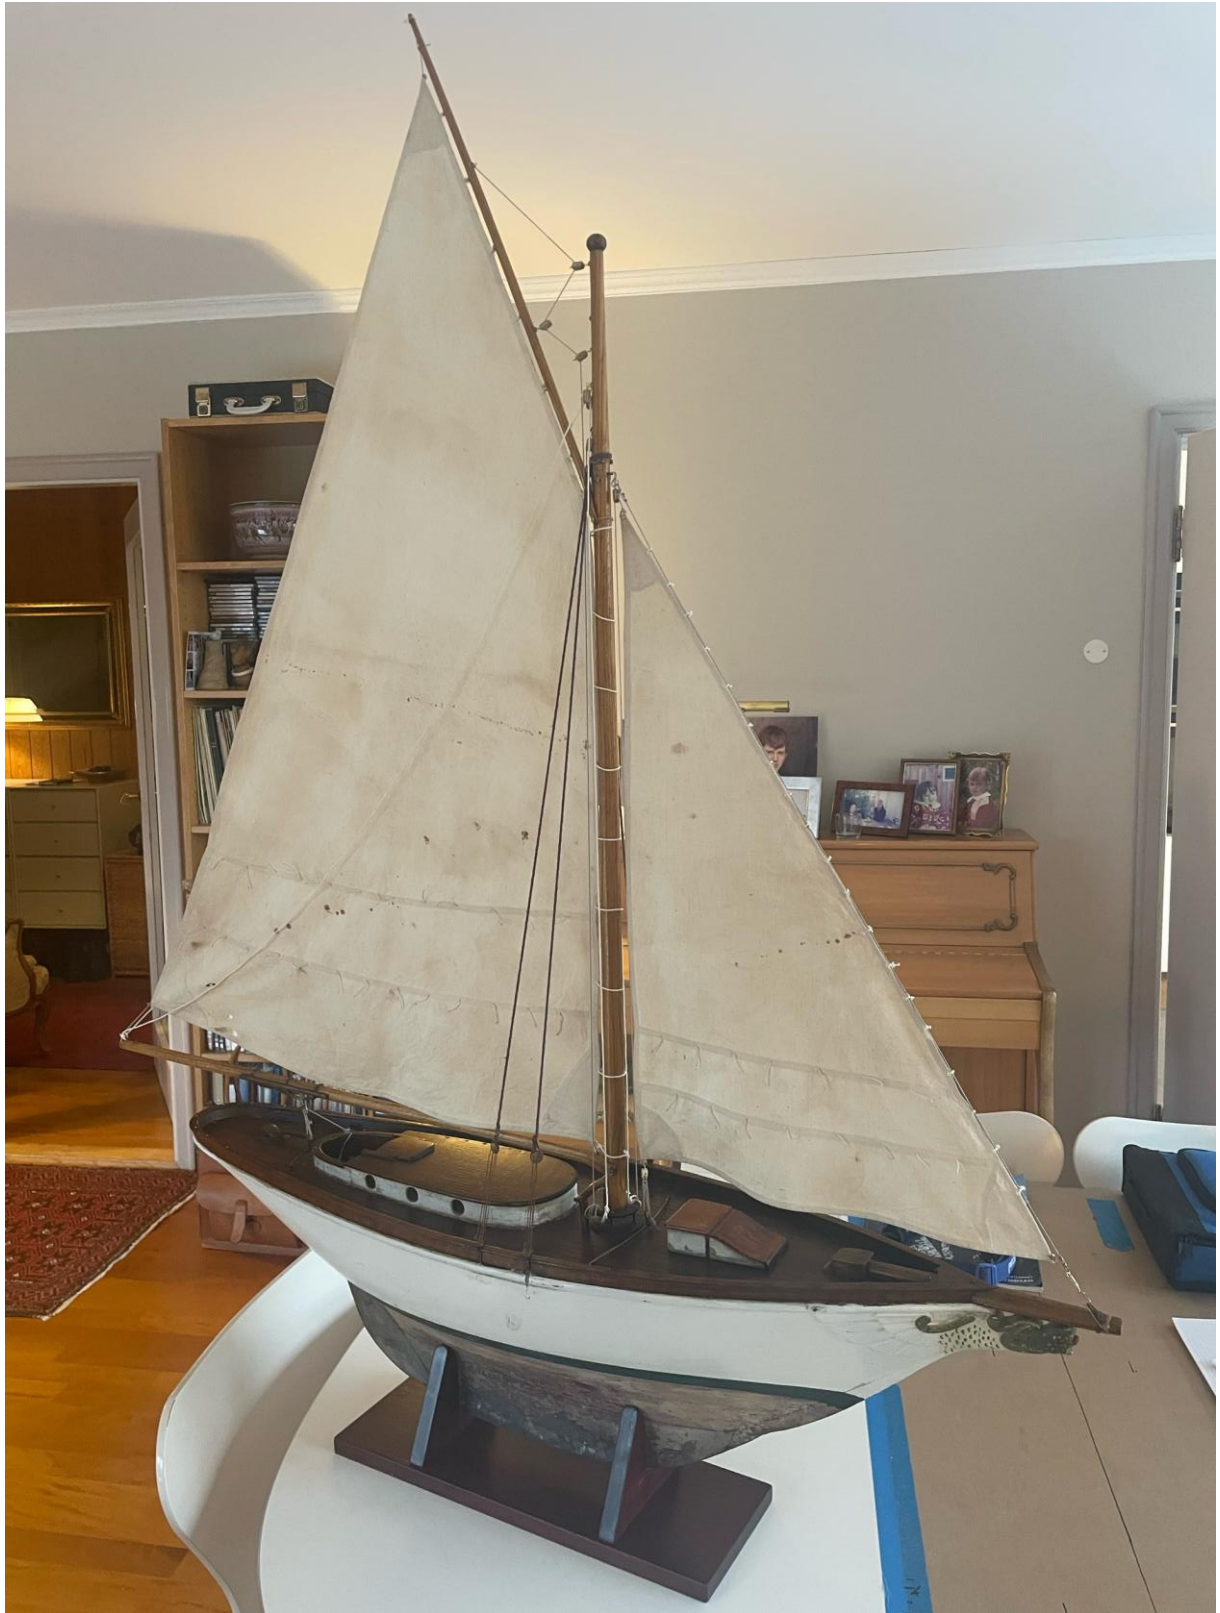
Relingen akter er reparert. «Kjemisk tre» er støpt, beiset, malt og polert slik at hekken framstår som uskadet, i alle fall ved første øyekast.

Nye vant av treslått bomull. Festet til eksisterende beslag på skutesiden, nye jomfrublokker. Nytt forstag av 1mm stålvaier.

Seilene er vasket og damp-presset. Forseilet montert på forstaget vha surringer. Seilet er selvslående og skjøtet til eksisterende beslag i dekk med enkle blokker i seil og på dekk og fastgjort uten videre framføring til cockpit. Forseilfallet er ført til naglebenken og er fastgjort der.

Hovedseilet er festet til masten med surringer og til gaffelen med tau gjennom beslag på gaffelpiggen. Gaffelen løftes vha et klohal og et pigghal som begge føres gjennom hver sin blokk på masten ned til naglebenken og avsluttes der. Seilets underlik er festet til bommens ender, men står fritt ellers. Seilet er skjøtet til cockpit.

Det er montert to bomløftere (bomdirk), en på hver side av seilet. Disse går fra bommens aktre ende til blokker på masten og ned til naglebenken. Det er ingen merker på modellen som indikerer at det har vært bomløftere montert. Fotografi av Snefrid tyder på at båten hadde løfte(?)liner feste til gaffelpiggen. I beskrivelser av gaffelriggede båter er bomdirk omtalt, så det antas at slike innretninger har vært vanlig. Plasseringen av bomdirkene på modellen er litt vilkårlig, siden vi ikke kjenner nøyaktig hvordan modellen har vært rigget. Det forutsettes av dirken på le side er slakk, slik at den ikke kommer i veien for hovedseilet.

Beddingen er utført slik at modellens vannlinje er i vater og dekket er i vater på tvers. Masten heller 2-3 grader mot styrbord pga skjevheter og krumninger.
